Mehr Sicherheit und Qualität ...

... an Strecken mit Rollsplitt

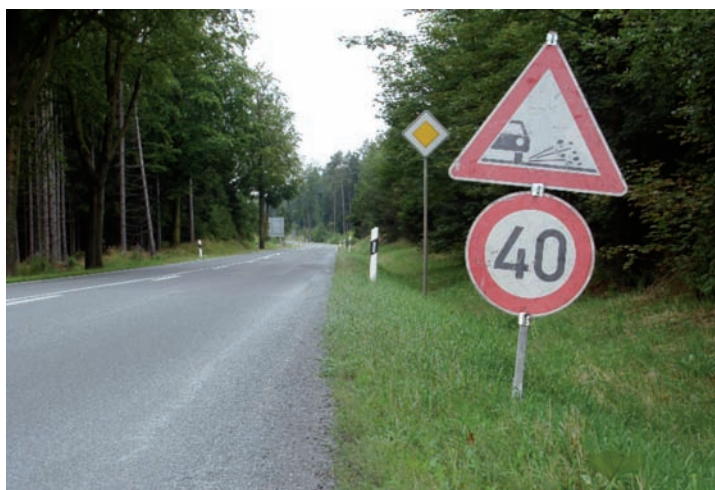
Bild 1: Ordnungsmäßig beschilderte Strecke mit Rollsplitt (Bilder: 1 und 3 bis 5: Korsch)

Rollsplitt ist sprachlich ein Paradoxon, denn der kantige Splitt kann eigentlich nicht wirklich „rollen“. Damit wird vielmehr die Wirkung beschrieben, die durch die Fahrzeugreifen ausgelöst wird, die über die locker auf der Fahrbahnoberfläche liegenden Splittkörner rollen. Die Körner werden dabei in die Luft geschleudert. In der Folge können Lackierungen von Fahrzeugen beschädigt oder auch Fußgänger am Fahrbahnrand schmerzhaft getroffen werden. Durch Rollsplitt besteht zudem vor allem für zweirädrige Fahrzeuge enorme Rutschgefahr. Damit sind „Gefahren“ gegeben, auf die durch geeignete Maßnahmen hingewiesen werden muss (Bild 1).

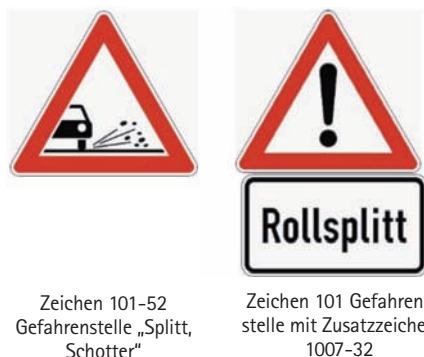
Zeichen 101-52
Gefahrenstelle „Splitt,
Schotter“

Zeichen 101 Gefahren-
stelle mit Zusatzzeichen
1007-32

Bild 2: Varianten zur Kennzeichnung der Gefahrenstelle „Rollsplitt“

Diese Formulierung in den RSA 1995 entspricht nicht mehr der aktuellen Fassung der StVO. Das in diesem Zusammenhang wichtige Zeichen 116 wurde – inhaltlich gleich – durch Zeichen 1052-52 ersetzt. Zwar wird mit der Zeichenkombination 101/1007-32 eine von der Bedeutung gleichwertige Information gegeben (Bild 2). Sie ist aber im Hinblick auf nicht-deutschsprachige Fahrzeugführer oder Fahrradfahrer nicht zweckmäßig.

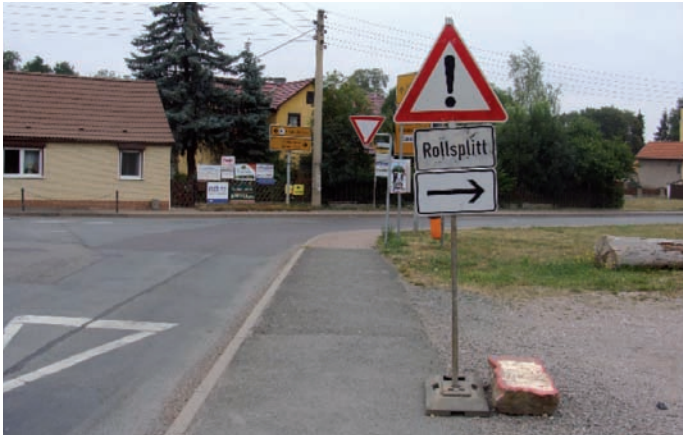
Bild 3: Grundsätzlich gute Lösung der Beschilderung (ABER®)

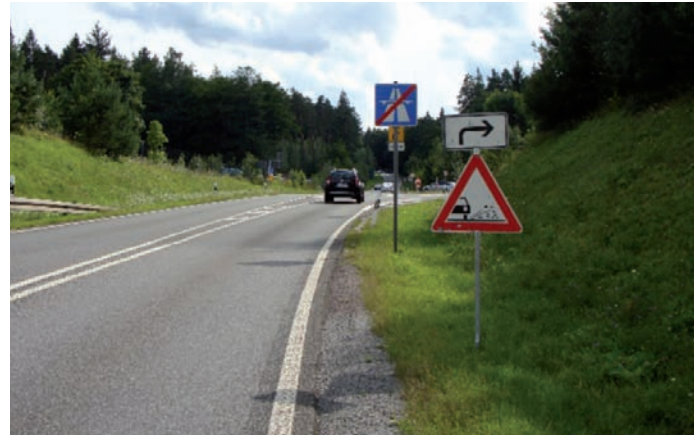
Bild 4: Grundsätzlich gute Lösung der Beschilderung (ABER®)

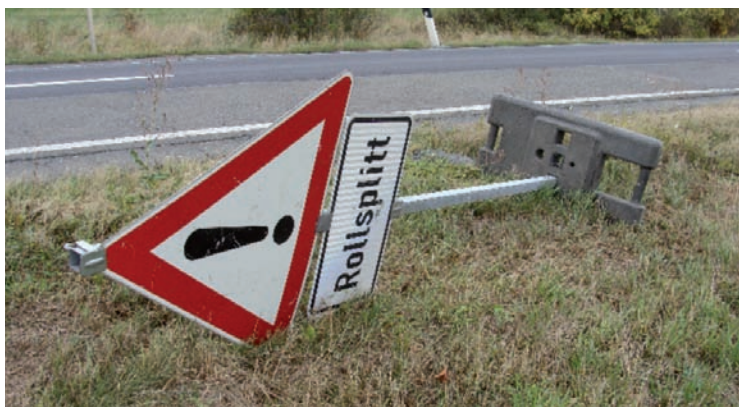
- a Die Splittstrecke beginnt schon vor der Kurve, die Aufstellhöhe ist zu niedrig, die Standsicherheit der Schilderkombination ist nicht gegeben.
- b Das Zusatzzeichen muss unterhalb des Gefahrenzeichens angebracht werden.
- c Infolge fehlender Standsicherheit aufgrund der unzureichenden Ausstellfläche und fehlender Fußplatten war das Umfallen vorprogrammiert.

Bild 5: Ergebnis mangelhafter Kontrolle (ABER®)
